# 广州市天河区中铁五局四公司在建轨道交通十一号线沙河站横通道“12·1”较大坍塌事故调查报告

调查认定，广州市天河区中铁五局四公司在建轨道交通十一号线沙河站横通道“12·1”坍塌事故是一起地下施工遭遇复杂地质条件引发的较大责任事故。

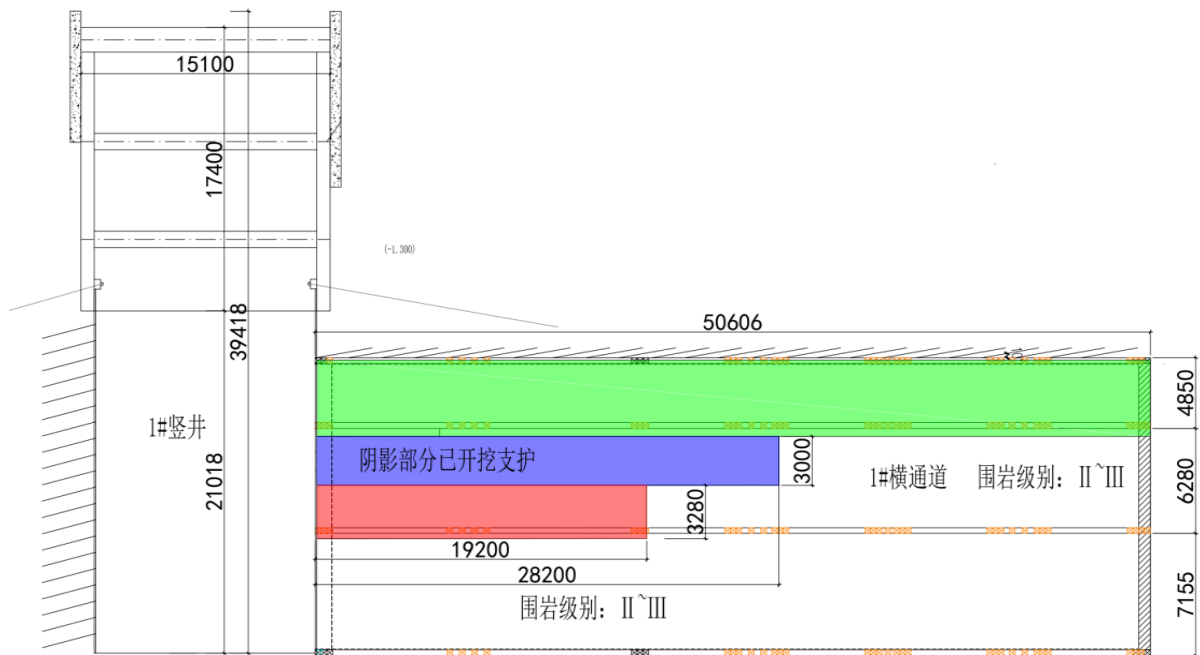
项目开工时间：2017年9月1日；1#竖井开工时间：2018年12月2日；1#横通道开工时间：2019年7月12日。截至2019年11月30日，1#竖井进度开挖至一期基坑底32.3m，1#横通道上台阶施工进尺寸50.6m(高4.3m、宽11.6m)；中台阶施工进尺寸25.1m(高6.1m,宽11.6m)；下台阶施工进尺16.3m(高2m,宽11.6m)。

(1) 交通环境。依据项目相关资料，沙河站 1#横通道施工场地地形平坦，地面高程 16.5m，横通道下穿广州大道，西侧为广州大道高架桥，邻近广州大道高架桥的两个桥墩，北侧桥墩水平距离为 5.3m，南侧桥墩水平距离为 5.8m，横通道拱顶比北侧桥墩桩底低 8.1m，比南侧桥墩桩底低 5.5m。东侧与跨沙河涌桥墩最小距离为 6.5m，拱顶比桩底高 4.1m。

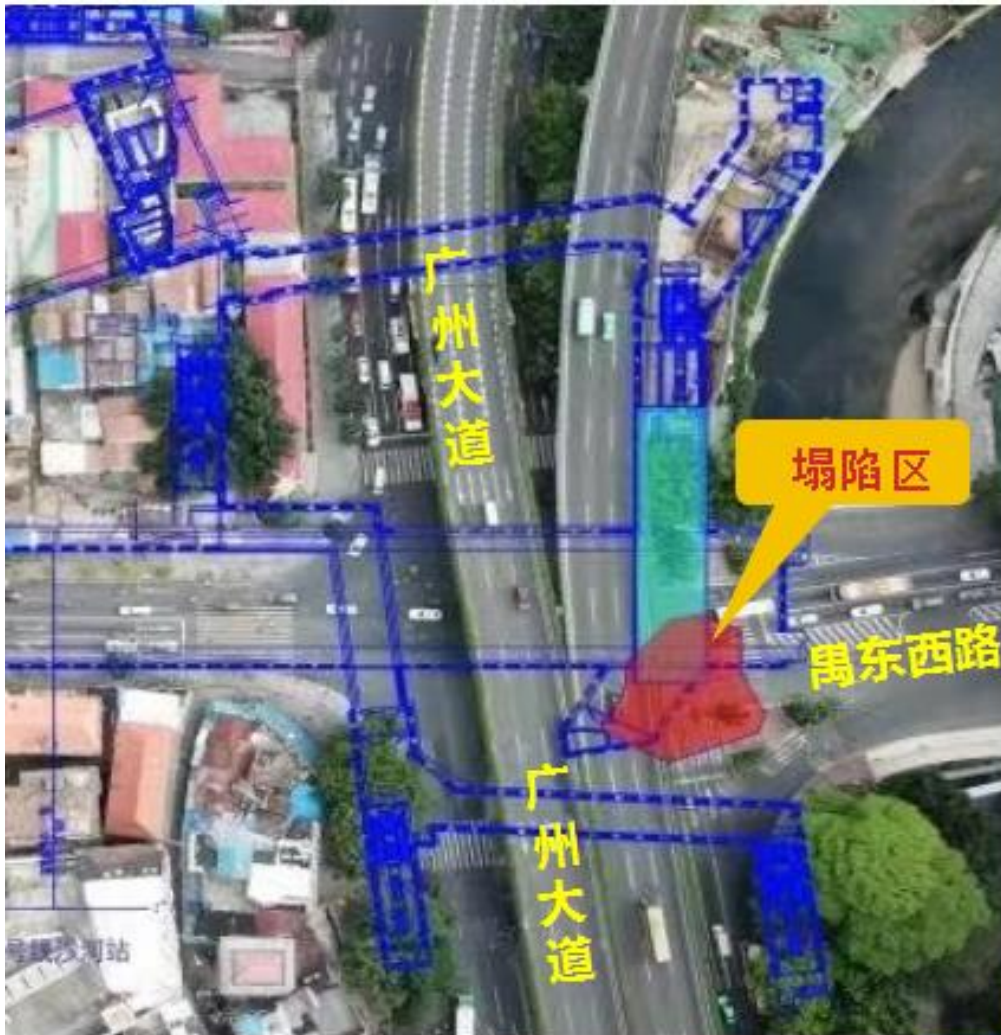
事发地段属广州市中心城区，是服装批发、销售集中地区，周边建筑物密集，人流、车流量非常大。事发地段地下水、电、气管网密集。

事发路段下方为广州地铁在建十一号线沙河站施工区域，施工单位为中铁五局集团第四工程有限责任公司，采用暗挖法进行横通道施工，分三个台级分级进行，正在进行的第一级台阶施工进展到第 50 米（总长 50.606 米）。
